# INFORME DE INVESTIGACIÓN ESPECIAL

INFORME N°125/2021  
31 DE MARZO DE 2022

INFORME FINAL DE INVESTIGACIÓN  
ESPECIAL N° 125, DE 2021, SOBRE  
PRESUNTAS FALENCIAS  
CONSTRUCTIVAS EN LAS VIVIENDAS QUE  
CONFORMAN EL CONJUNTO  
HABITACIONAL PORTAL MANSO DE  
VELASCO N°5, DE LA COMUNA DE LOS  
ÁNGELES.

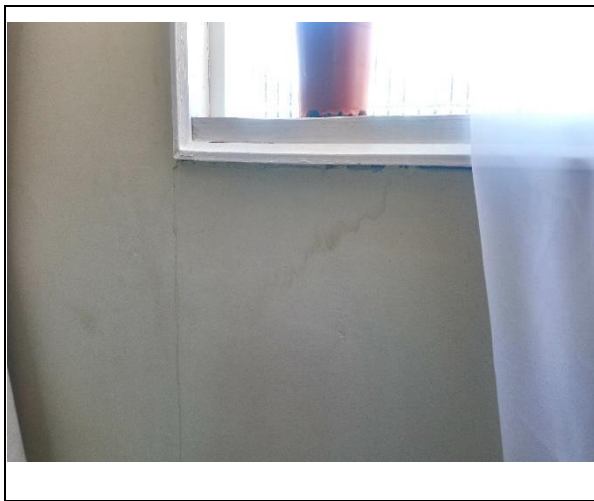
<p>Foto N°13: 26 de enero de 2021          Filtración en ventana de la vivienda ubicada en calle Monteáguila 2 Poniente N° 1149.</p>	<p>Foto N°14: 26 de enero de 2021          Ausencia de placa de yeso cartón RH en zona húmeda de la vivienda ubicada en calle Monteáguila 2 Oriente N° 1071.</p>

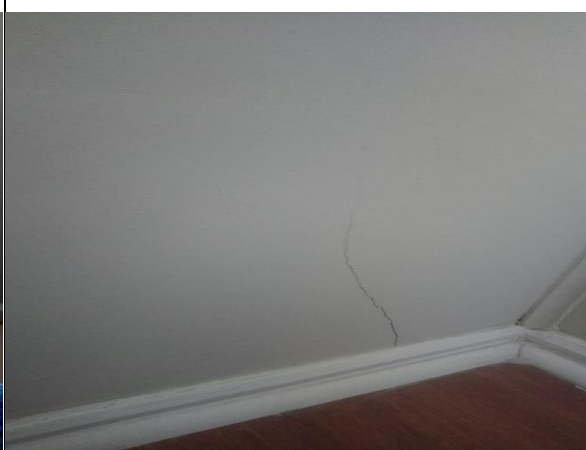
<p>Foto N°17: 26 de enero de 2021          Fisura en la unión de placas de revestimiento de muro, en la vivienda ubicada en calle Monteáguila 2 Oriente N° 1081.</p>	<p>Foto N°18: 26 de enero de 2021          Fisura en muro de la vivienda ubicada en calle Monteáguila 2 Oriente N° 1070.</p>

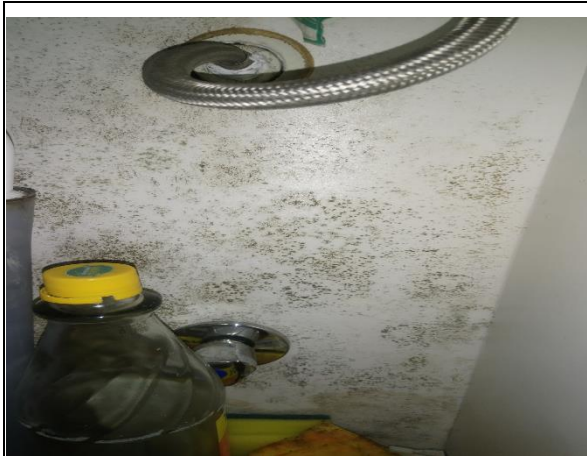
Foto N°55: 26 de enero de 2021  
Humedad en muro de cocina de la vivienda ubicada en calle Monteáguila 2 Oriente N° 1081.

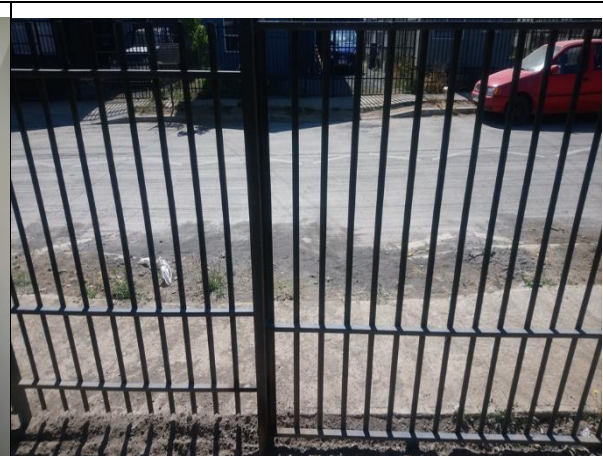
Foto N°56: 26 de enero de 2021  
Reja desaplomada en vivienda ubicada en calle Monteáguila 2 Oriente N° 1081.
