INFORME TÉCNICO N° APH N° . 026

“ANTECEDENTES DE LA GEOLOGÍA LOCAL, MECÁNICA DE SUELOS Y  
URBANIZACIÓN DEL SECTOR PARQUE CENTRAL, AVENIDA CRISTOBAL  
COLON N° 8499, COMUNA DE LOS HUALPEN, REGIÓN DEL BIOBIO.”

06 MAR 2023

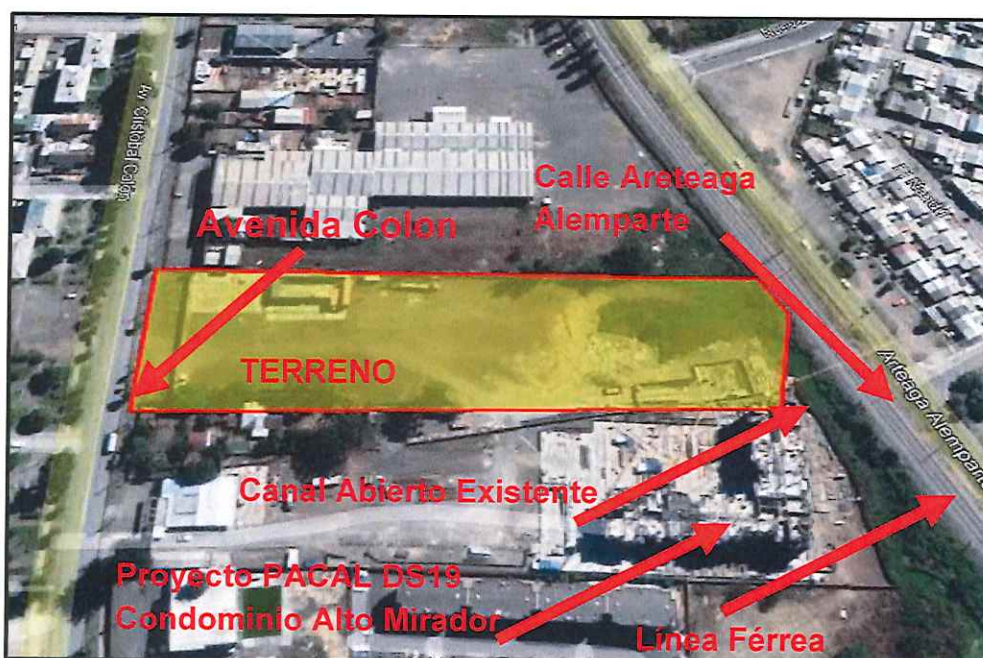
**Figura 7.** Accesibilidad del terreno.

Al terreno es posible acceder por la Avenida Colon, la cual se encuentra pavimentada una de sus calzadas de 14 metros, sin facilidades peatonales frente al terreno, también limita con la línea férrea paralela a la calle Arteaga Alemparte, en un pequeño tramo del terreno, teniendo como barrera natural un canal que pasa por límite del terreno con la vía pública.

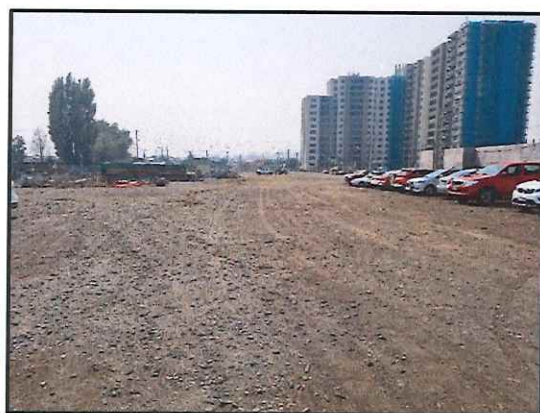
**Figura N°14.** Imagen del terreno.

A nivel de terreno, se observa un terreno limpio, sin acumulación de escombros y escasa materia vegetal.
