**ESTUDIO DE MECÁNICA DE SUELOS  
INFORME: EMS 126 - 2017/03**

**PROYECTO: VILLA FUTURO IV**

**LOCALIZACIÓN: CHIGUAYANTE**

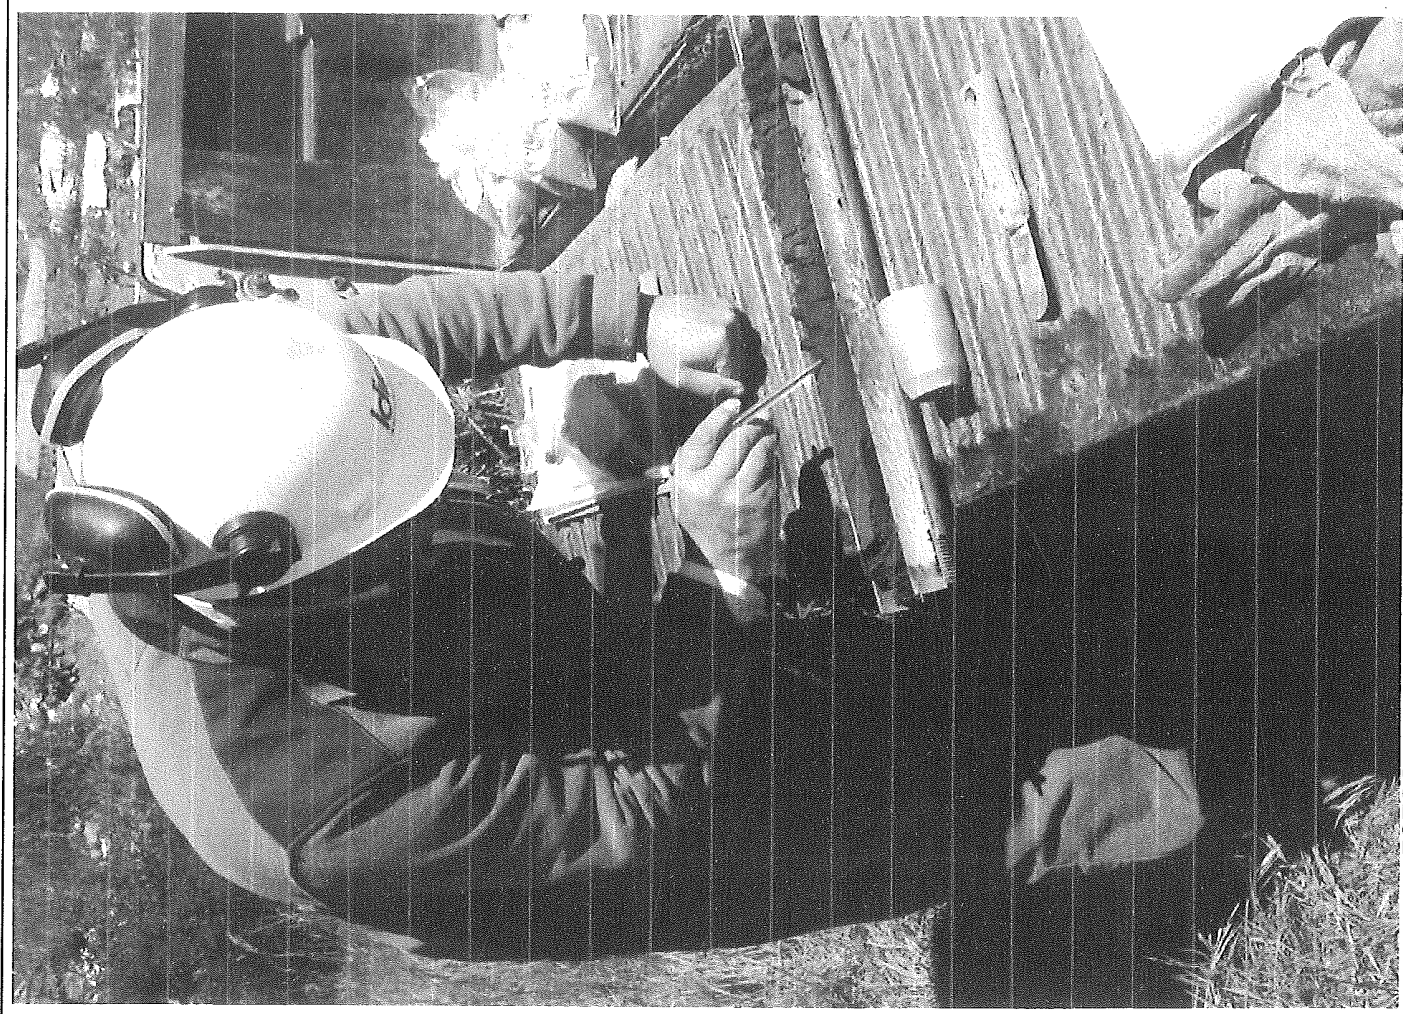
**FOTOGRAFIA 29: CUCHARA Y PUNTA SONDajes SPT**
